# SR 610 "Selice - Montanara - Imolese"

dal Km 67+000 al Km 67+500 PROGETTAZIONE DI BARRIERE STRADALI E DEI SUPPORTI IN C.A. DI ALLOGGIAMENTO DELLE STESSE, RETI PARAMASSI E BERLINESE

# FATTIBILITA' TECNICO ECONOMICA

# ALLEGATO C ANALISI GENERALE **DELL'INCIDENTALITA'**

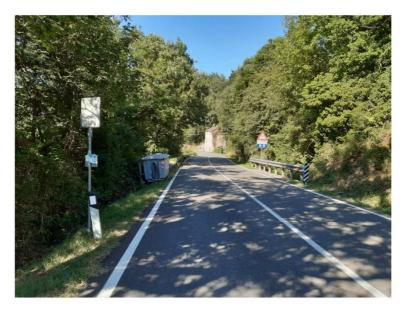
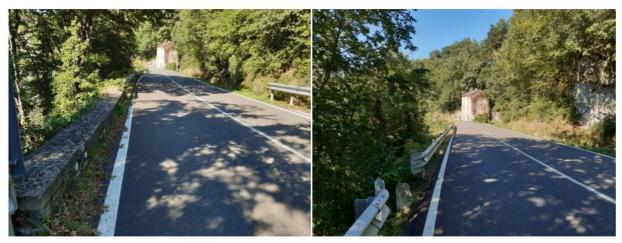
Come si può dedurre osservando le fotografie scattate in sito di seguito riportate, la criticità più importante è legata alla mancanza di barriere di sicurezza in corrispondenza di scarpate di valle ad alta quota e molto pendenti o alla non conformità delle barriere stesse.

Si osservano tratti delimitati da muretti di altezza circa pari a 0.40÷0.50 m lungo il versante scosceso, oppure da Guardrail di altezza non conforme o puntualmente assenti a causa di recenti incidenti stradali.

Il versante ha andamento molto ripido e scosceso e al di sotto dello stesso scorre ad elevata profondità il torrente Santerno. La morfologia del territorio rende necessaria un adeguato sistema di sicurezza e ritenuta stradale lungo tutto il tratto in oggetto.

Il progetto prevede la realizzazione di cordoli in c.a. e l'installazione di barriere di sicurezza in tratti da proteggere, individuati come da D.M. n.2367 del 21.06.2004 e s.m.i. in cui le barriere sono attualmente inesistenti oppure non conformi, tali da non garantire più la funzione desiderata.

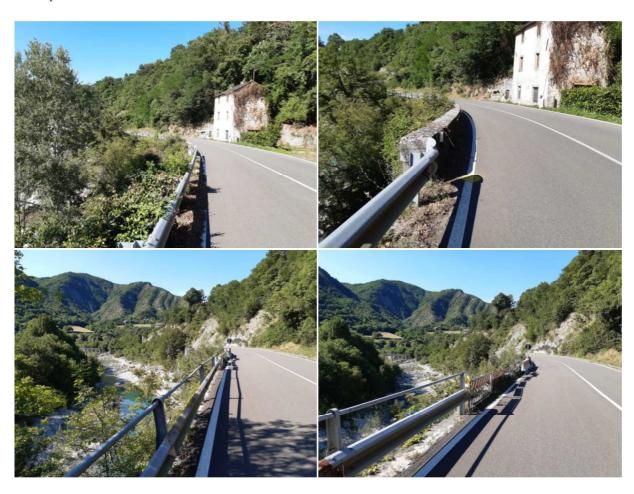
Le barriere, come si può osservare dalle foto, sono presenti in modo discontinuo e si alternano a tratti protetti con muri in blocchi di pietra di altezza non conforme.

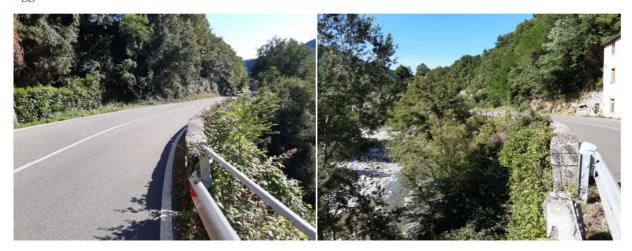
A seguito dell'incidente mortale del Gennaio 2020, si è intervenuto in via provvisoria tramite barriere temporanee per

proteggere i tratti distrutti dalla collisione veicolo – barriera.

Sono riscontrabili criticità legate ai raccordi tra sistemi di ritenuta di tipo diverso ubicati in punti critici quali ad esempio in curva (vedi foto sopra).

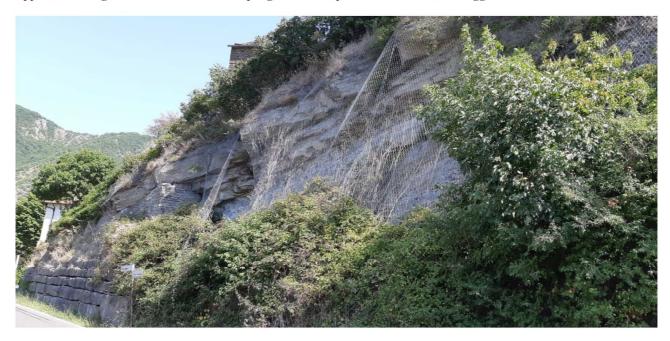
Si può osservare inoltre come il versante roccioso a monte della carreggiata sia soggetto a fenomeni di caduta massi che rappresenta un significativo fattore di rischio per gli utenti che percorrono la viabilità in oggetto.

- la messa in sicurezza del versante di monte al km 67 mediante rete paramassi in acciaio a doppia torsione con maglia 3x3 m;
- la realizzazione di un cordolo testa-pali per un tratto di circa 30 m nell'estremità di valle del tratto considerato

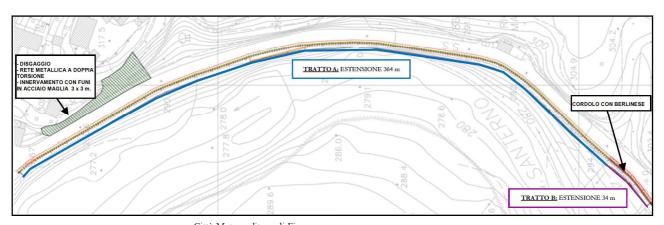
Si riporta di seguito la sezione tipo dell'opera prevista a progetto:

Si distinguono due tratti denominati rispettivamente come "A" e "B" lungo la quale la barriera installata sarà la medesima ma con un interasse dei montanti differenti. Nel tratto B l'interasse risulta dimezzato rispetto al tratto. Nella planimetria schematica riportata di seguito si può individuarne il tracciato e l'estensione.

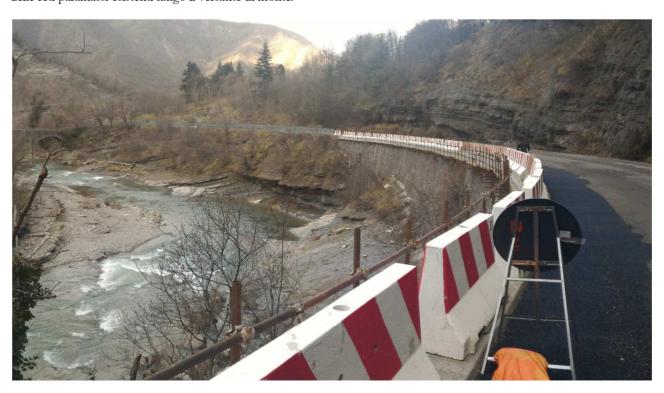
Tra gli interventi più significativi vi è la sistemazione del tratto di SP 610 dal km 67+700 al km 68+222 che è consistita nella realizzazione di un cordolo con barriere di ritenuta in acciaio a bordo ponte lungo il versante di valle, pulizia e ricucitura delle reti paramassi esistenti lungo il versante di monte.

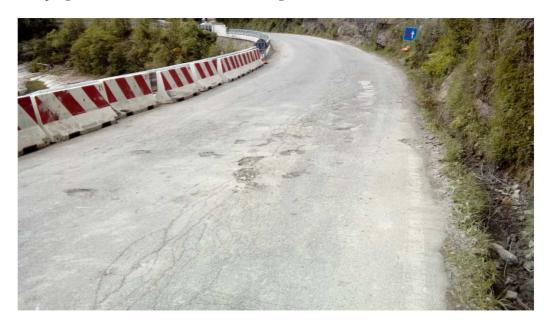
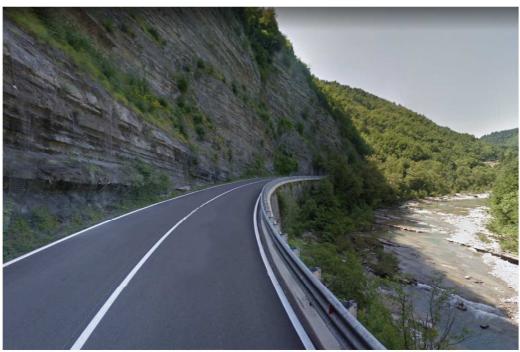
L'azione di fenomeni di caduta di massi dal versante di monte ha provocato negli anni notevoli deformazioni e fessure che sono state sanate per garantire un livello di sicurezza idoneo degli utenti.

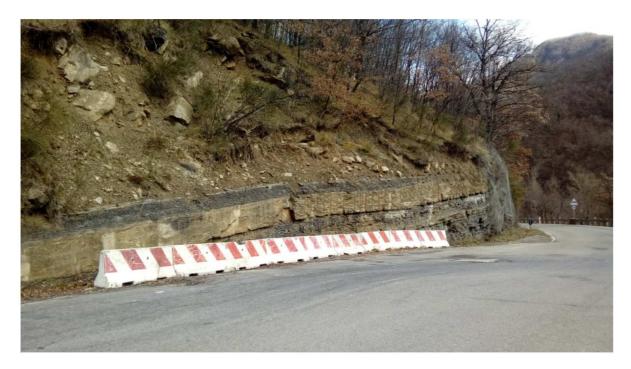
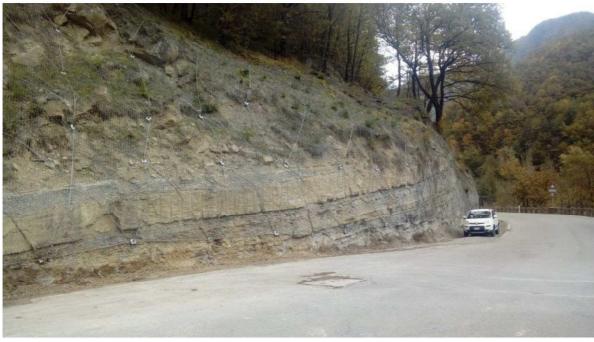
Al bivio di Casetta di Tiara al km 73+900 sono state installate delle reti paramassi nuove per arrestare il movimento franoso che caratterizza il versante e i fenomeni di caduta massi lungo la viabilità.

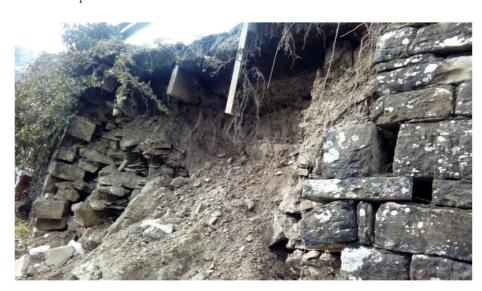
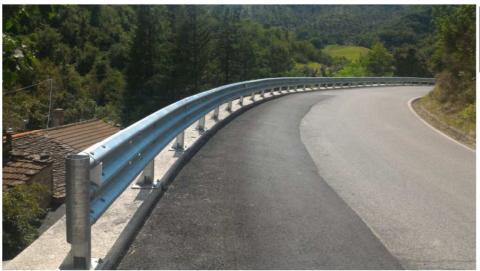
Sezione tipo opere di sistemazione del versante di valle con installazione di barriere di ritenuta stradale

Al km. 70+400 della SP610 Selice-Montanara-Imolese, in prossimità della frazione di San Pellegrino, si è verificato nel 2018 il crollo del muro a valle che sostiene la carreggiata stradale in un tratto stradale in curva e con la presenza sotto strada di una abitazione.

L'intervento di somma urgenza è consistito nella realizzazione di micropali per il consolidamento e la messa in sicurezza della corsia a monte non interessata dal crollo e a seguire la reralizzazione delle strutture di appoggio (sempre in micropali) per la realizzazione di una soletta in calcestruzzo armato. Le opere hanno compreso necessariamente anche il ripristino della barriera guard rail e la ricostruzione del muro in pietrame.

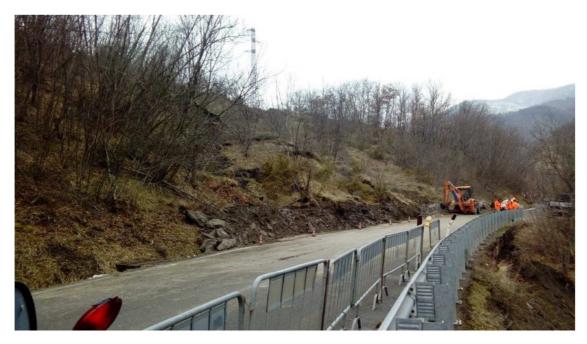
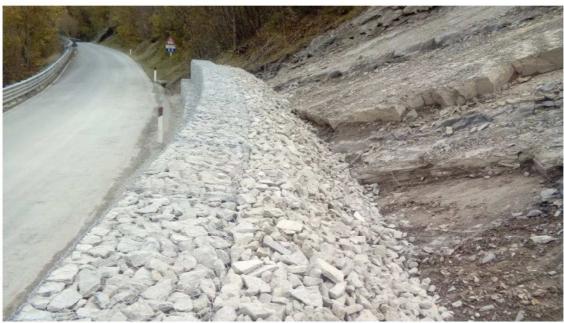
Al Km. 63+700 si è intervenuto per bloccare il movimento franoso che caratterizza il versante di monte mediante la messa in sicurezza con sistemi a gabbionate.
