Intervento di consolidamento attivo con rinforzo corticale del versante interessato da dissesto in località Vallina nel comune di Bagno a Ripoli

Progetto esecutivo

Piano di manutenzione dell'opera

Marzo 2019

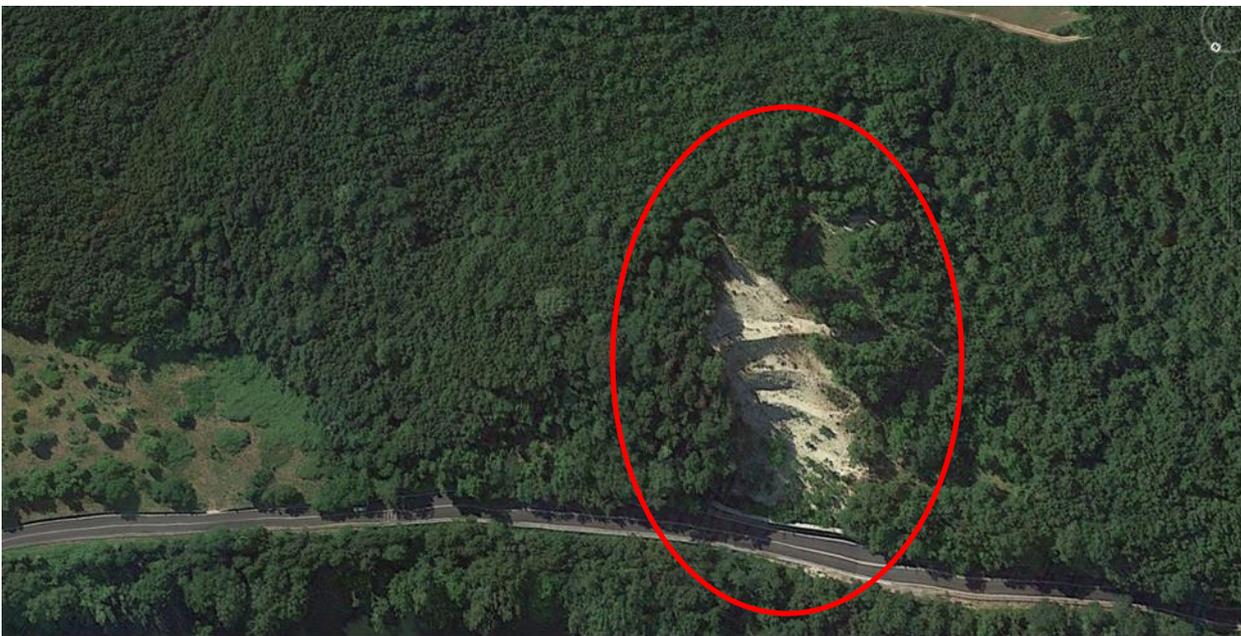
Fig. 1- Panoramica della zona d'intervento

L'area oggetto delle lavorazioni di consolidamento corticale è compresa tra il Km 7+000 e 7+200 della Strada Provinciale 34 in Località Vallina nel Comune di Bagno a Ripoli.
